Durabilidade do betão auto-compactável reforçado com fibras de aço

RESUMO

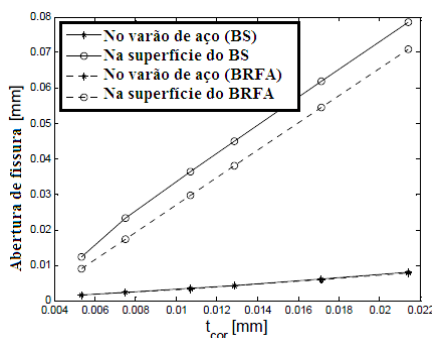
Figura 4. Abertura de fissura vs. espessura dos produtos de corrosão (t_{cor}) para uma espessura de recobrimento de 20 mm [13]

Comparando a Figura 4 com a Figura 5, verifica-se que para uma determinada abertura de fissura ao nível da superfície do betão, uma espessura de recobrimento de 20 mm de BRFA, tem o mesmo efeito em termos de proteção à corrosão dos varões de aço convencional que uma espessura de recobrimento de 40 mm de betão simples. Na Figura 5 verifica-se, também, que para uma espessura de recobrimento de 40 mm, as fibras promovem uma diminuição de 30% da abertura de fissura à superfície do betão, para uma espessura de produtos de corrosão maior que 0.01 mm [13].

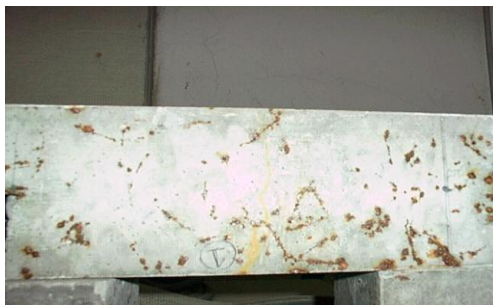
Figura 6. Corrosão superficial em BRFA [14]

A interação entre a camada superficial do betão com o meio ambiente é essencial para o início de diversos processos de degradação e, no BRFA, algumas fibras apresentam-se muitas vezes à superfície, sem camada de recobrimento exterior protetor, podendo sofrer processos de corrosão (Figura 6).

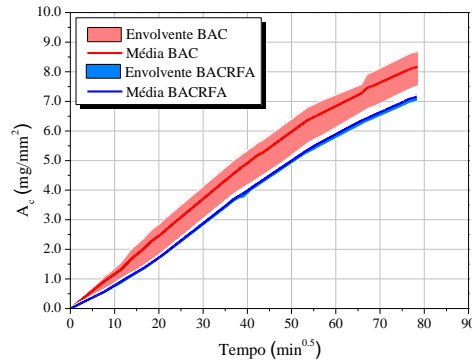
Relativamente à absorção de água por capilaridade, os resultados obtidos e apresentados na Figura 9 demonstram que a quantidade total de água absorvida é maior no BAC, mas o coeficiente de absorção de água por ação da capilaridade do BAC é semelhante ao do BACRFA ($0.1272 \text{ mg/mm}^2/\text{min}^{0.5}$ no BAC e $0.0941 \text{ mg/mm}^2/\text{min}^{0.5}$ no BACRFA).

Figura 9. Absorção capilar dos provetes de BAC e de BACRFA

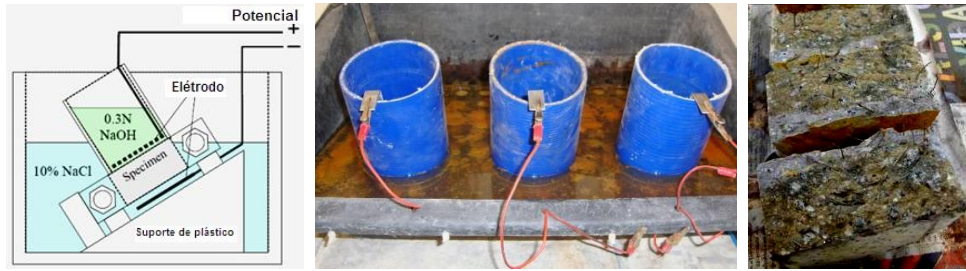
Figura 10. Ensaio acelerado de migração de cloretos

No Quadro 3 verifica-se que a resistência à penetração dos cloretos é, aparentemente, a mesma no BAC e no BACRFA, visto que apresentam um coeficiente de difusão semelhante. No entanto, a base de comparação entre BAC e BACRFA poderá não ser tão imediata, uma vez que as fibras de aço poderão levar a que os iões cloreto se fixem preferencialmente nas fibras, impedindo ou retardando a penetração dos mesmos na matriz do betão. Com o decurso do ensaio foi possível observar, a formação crescente de material corroído na solução catódica dos ensaios do BACRFA (Figura 10).
